# Korábbi beavatkozások láthatatlan kockázatai

## A Budapest-Fasori Evangélikus templom homlokzatát díszítő Róth Miksa mozaik újrarestaurálása

Kürtösi Brigitta Mária

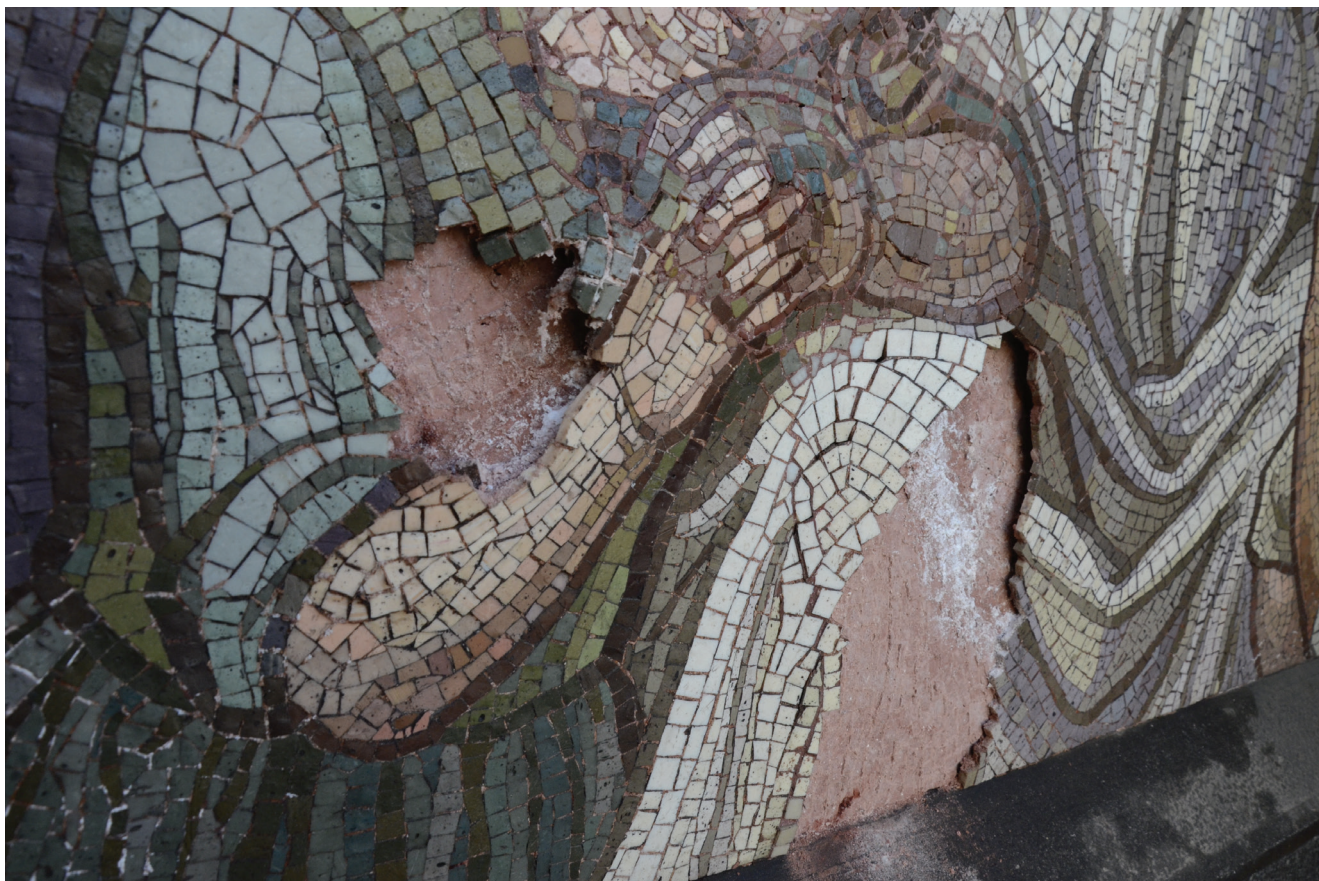
2. kép. A mozaik alsó szakaszának állapota 2018 őszén

Ez a bevonat nagymértékben hozzájárult a mozaik állapotának romláshoz. A portikusz folyamatos beázása során, a hordozó falazat irányából bejutó nedvesség mozgásban tartotta a vízdoldható sókat, melyek a felület felé vándorolva a lezárt, nem lélegző fugákon nem tudva átjutni a mozaikszemek mögött kristályosodtak ki, és tolták el azokat a beágyazó anyagtól, ezért a mozaik héjszerű kéregként vált le több szakaszon.

A mozaik felületén kirajzolódó károsodás irányából és jellegéből is arra lehetett következtetni, hogy az épület mozgásából eredő feszültség a kő áthidaló töréséhez, vízszintes irányból való kimosdulásához, illetve a mozaik hordozóvakolatainak átrepedéséhez vezetett. A rideg anyagok és szerkezet nem tudták követni ezt a mozgást; a mozaikszemek kipergése, az elválások kialakulása közvetlen következményként értékelhetők.

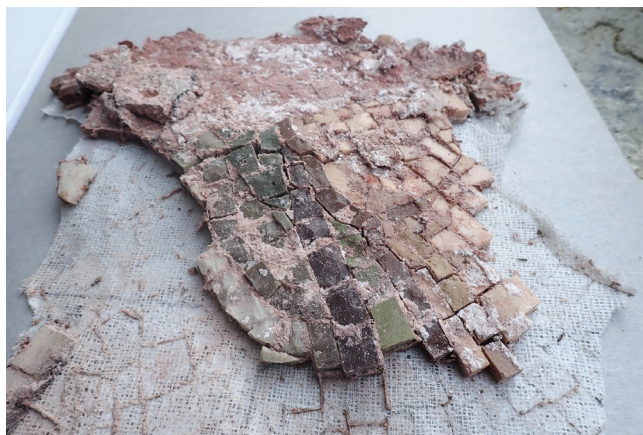
3. kép. A kislány karjának részlete a hátoldal felől. Az előoldalon alkalmazott átragasztás megtartása nem volt kielégítő. A bevonat formaelválasztóként működött

Rezultatul scontat a fost atins doar parțial, dar la suprafețele „uleioase” nu s-a obținut o aderență maximă cu niciun adeziv, iar păstrarea integrității suprafeței a eșuat, în esență, la desprinderile mai mari (*foto 3*). Materialele utilizate în mod convențional<sup>8</sup> nu au funcționat din cauza prezenței compușilor hidrofobi atât pe suprafață și în rosturi, cât și în spatele teserelor. Această situație nu numai că a făcut imposibilă fixarea, respectiv pregătirea extragerii la fața locului, dar a devenit din ce în ce mai clar și că acest lucru va trebui luat în considerare în planificarea intervențiilor ulterioare. Tratarea, curățarea și reatașarea pieselor de mozaic dislocate, precum și a detaliilor extra-se, a putut fi planificată și pusă în aplicare numai ținând cont de materialul de acoperire.

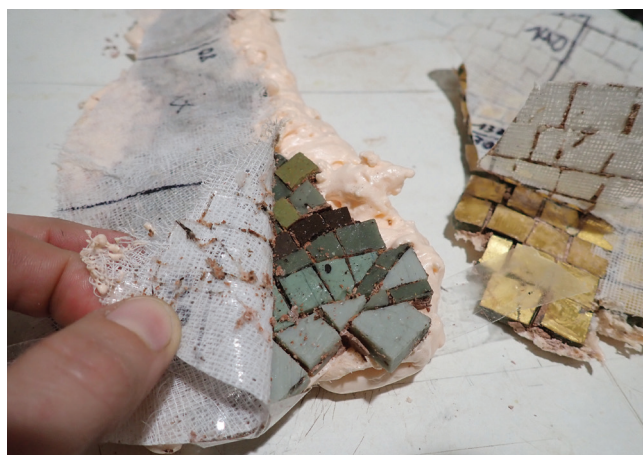
4. kép. A poliuretán ragasztóhab segítségével az üreg felől megtámasztott lógó részletek egyben tartott szakaszai. Az előoldali átragasztás ellenállás nélkül lefejthető volt a bevonat anyagával telített mozaikfelületről

meket egyben tartva a hátoldal felől sikerült rögzíteni a mozaikot a legkritikusabb részen, mely Jézus aprólékosan kirakott arcát is érintette. A ragasztóhab hátoldali alkalmazása tette egyedül lehetővé az elvált részek levételét a már lógó, bevonattal átkent felületű eredeti részleteken, melyek a 2006-ban végzett beavatkozás során rekonstruált szakaszok (a kislány alakja) mellett végveszélyben voltak (4. kép). Ezen a részen a falon maradt mozaik peremét injektáló vakolattal<sup>12</sup> sikerült rögzíteni.

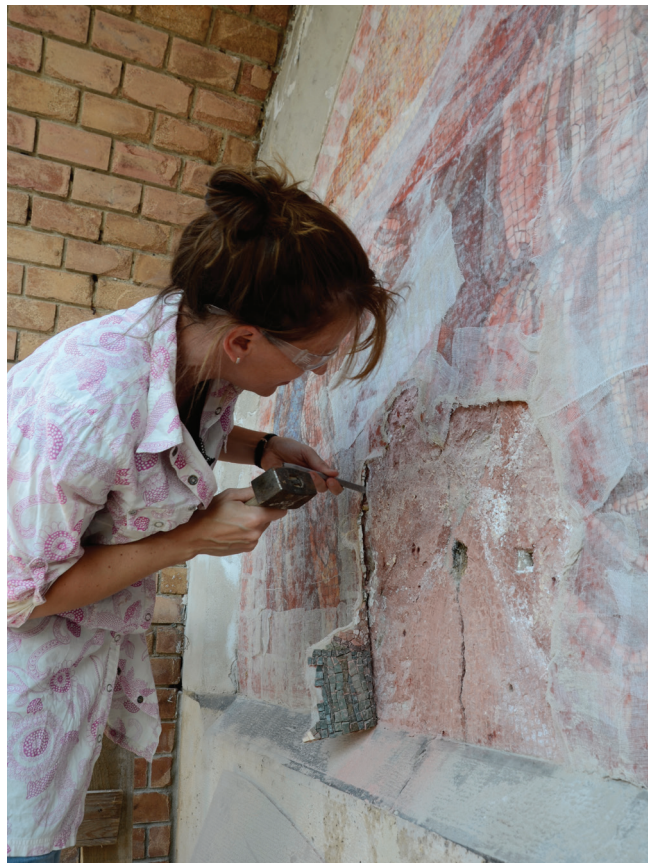
6. kép. Az átragasztott mozaik leválasztása, vídiás véső és kalapács segítségével, a már lebontott terület irányából indult

A leválasztás módja *strappo* technika, ami a bőrében leválasztást jelenti a falképrestaurálási terminológiában. Ahogy egy falkép festett rétegét, ez esetben a mozaikszemek rétegét választottuk el a hordozó vakolatrétegektől (6. kép).

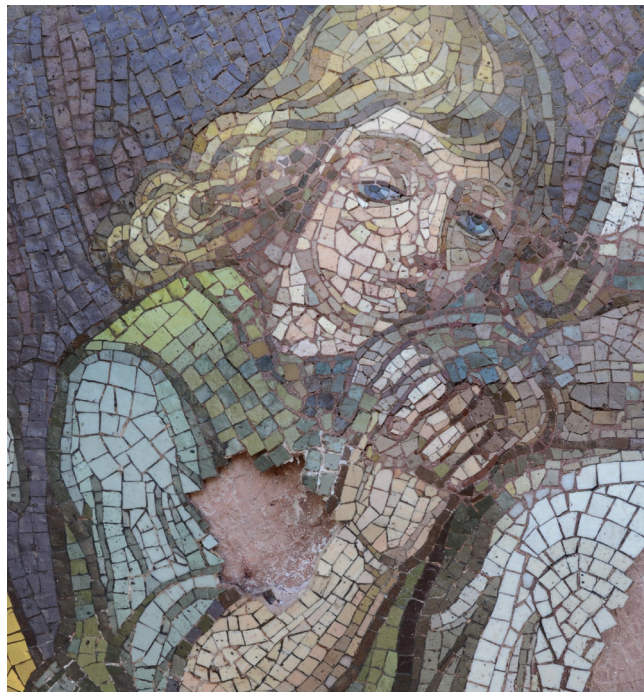
A 2006-os beavatkozás során a Jézus térdére támaszkodó kislány arca, nyaka és bal alkarja karakterében, rakásmódjában és színhasználatában is jelentősen módosult (8. kép). A restaurálás során nemcsak esztétikai, de az anyaghasználatból eredő károk miatt is új rekonstrukció készítése vált indokolttá.<sup>24</sup>

8. kép. In situ átvételi állapot a 2006-ban készült javítással 2018 őszén, a sürgősségi beavatkozás előtt

În timpul intervenției din 2006, chipul, gâtul și antebrațul stâng al fetei sprijinite pe genunchiul lui Isus au suferit modificări semnificative în ceea ce privește caracterul, modul de dispunere și culoarea (foto 8). Cu ocazia restaurării a devenit necesară o nouă reconstrucție, nu numai din motive estetice, ci și din cauza degradărilor rezultate din utilizarea anumitor materiale.<sup>24</sup>

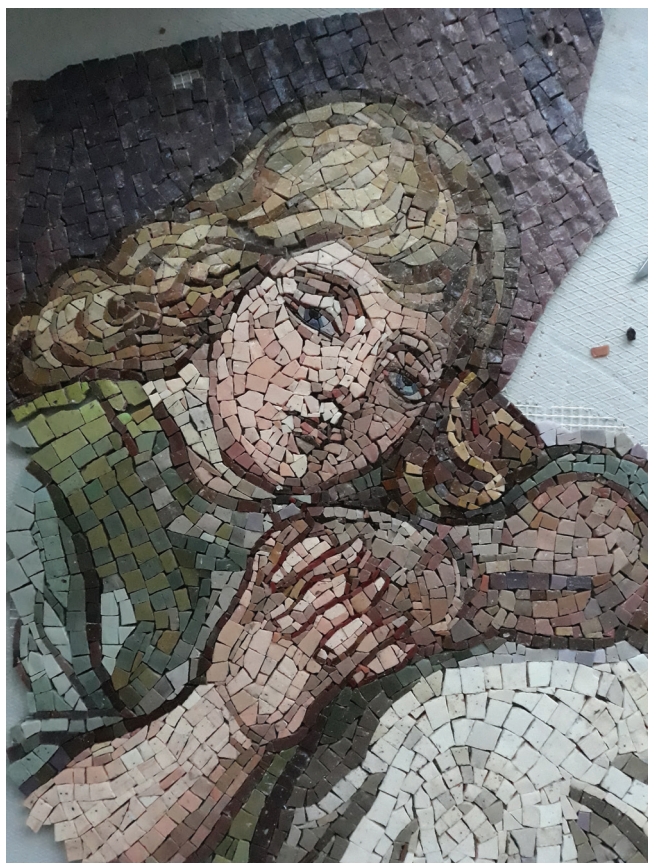
9. kép. A rekonstruált részlet a színoldalról

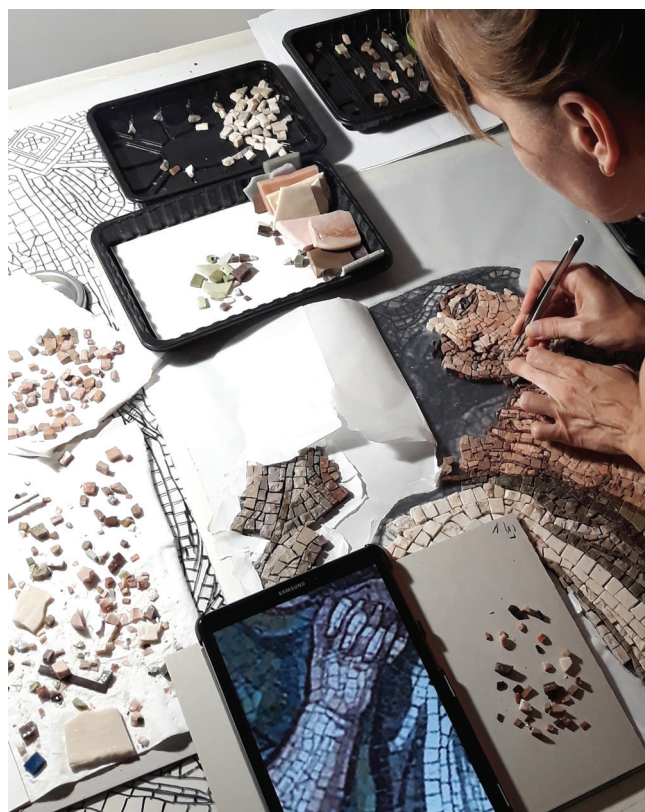
10. kép. A kislányfigura rekonstrukciója indirekt rakással

A torzítást méretre nagyítással kellett összekötni, ami az 1:1-es föliarajz segítségével volt megoldható. Mindezt a visszájára fordítva, mivel az indirekt rakás során a mozaik színe az asztallapon fekszik, a munka során a hátoldalt látjuk. E módszer előnye az elkészült mozaik valóban sík felülete, ami fontos karakterjegye a századfordulós mozaikoknak.

A rakáshoz a módosított – vízszintesen tükrözött, felnagyított és méretben, arányokban korrigált – fotóra került az 1:1-es föliarajz, majd erre egy erős tartású öntapadó, átlátszó ragasztófólia. Ez a ragasztófólia szolgált ideiglenes hordozóként.

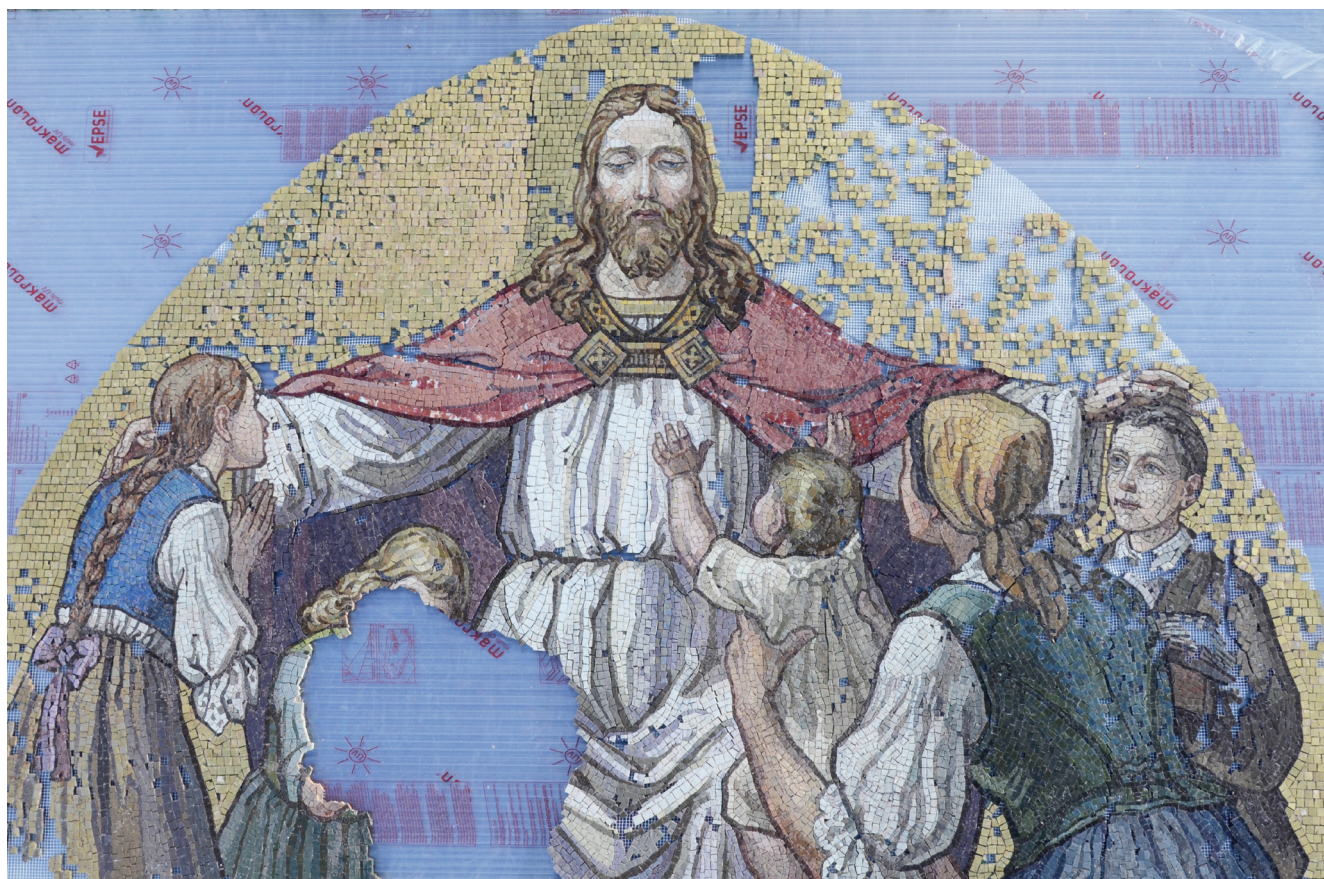
11. kép. A huszonegy mozaikszakasz összeillesztése a polikarbonát panelen

ugyanoda kerülhessen vissza, mint eredetileg. Hordozó panelként egy 1,6 cm vastag üregkamrás polikarbonát lemezt alkalmaztunk, mely ekkora méretben is stabil, de rugalmas tartófelületként szolgál. A panel és a mozaik közé elválasztóréteg került, aminek jelenléte minden esetben fontos, mivel lehetővé teszi és megkönnyíti egy esetleges későbbi beavatkozás során a mozaik biztonságos elválasztását a hordozópanelről.

A polikarbonát lemezre ezután szárazon összeillesztettük a mozaikszakaszokat (11. kép), melyek pontos helyét és formáját a hordozó panelre rajzoltuk át alkoholos filccel.

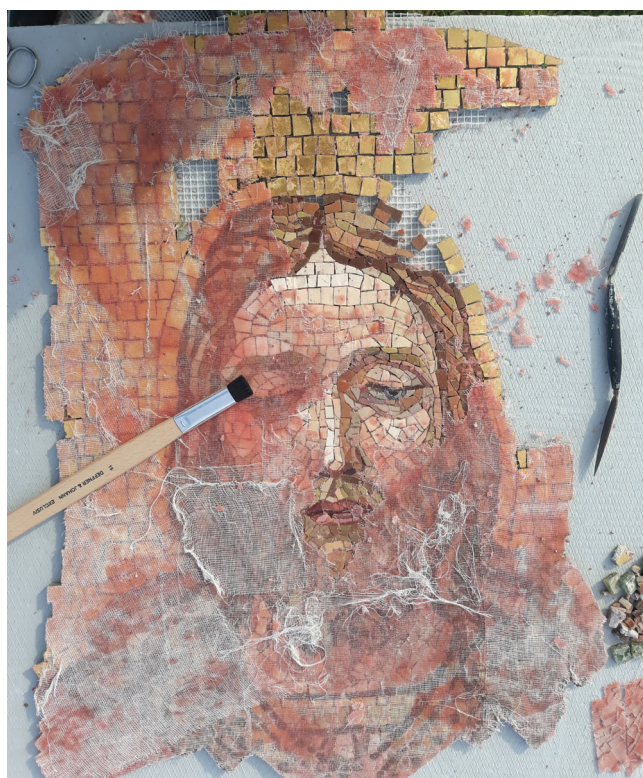
12. kép. A vörös szilikonpaszta és géz előoldali átragasztás mechanikus lebontása

darabokban lehetett csak megválni az átragasztástól (12. kép).<sup>29</sup> Alkoholos duzzasztás némiképp segített a folyamatban.

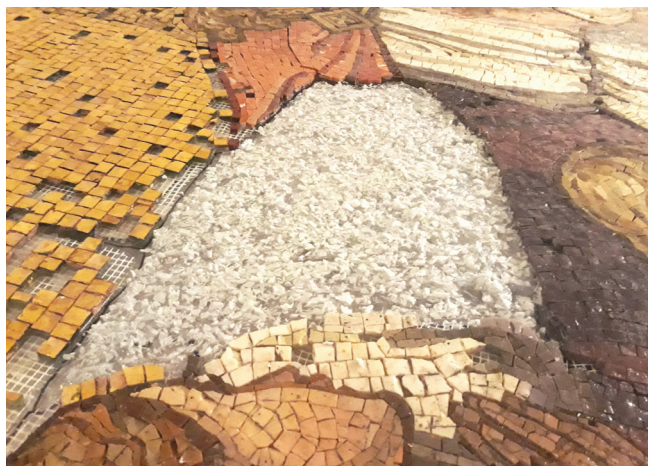
13. kép. Az előkészített mozaikszakaszok felragasztása a polikarbonát panel felületére felvitt elválasztó rétegre történt

A panel formára vágását követően először az említett elválasztó réteg, majd erre frissen az üveghálóval előkészített mozaikszakaszok beragasztása következett (13. kép), ügyelve arra, hogy ne keletkezzen túl széles új fuga

După tăierea la formă a panoului, a urmat aplicarea stratului izolator menționat, peste care s-au lipit imediat fragmentele de mozaic pregătite pe plasă din fibră de sticlă (*foto 13*), având grijă să nu se formeze rosturi prea late de-a lungul îmbinărilor și ca secțiunile să fie aliniate în plan, fără diferențe de nivel la limitele de îmbinare. Este important să luăm în considerare faptul că atunci când descompunem o unitate în fragmente și o asamblăm din nou, chiar dacă s-a lucrat cu mare grijă, suprafața totală poate crește, ceea ce poate cauza probleme în momentul remontării la locul original.

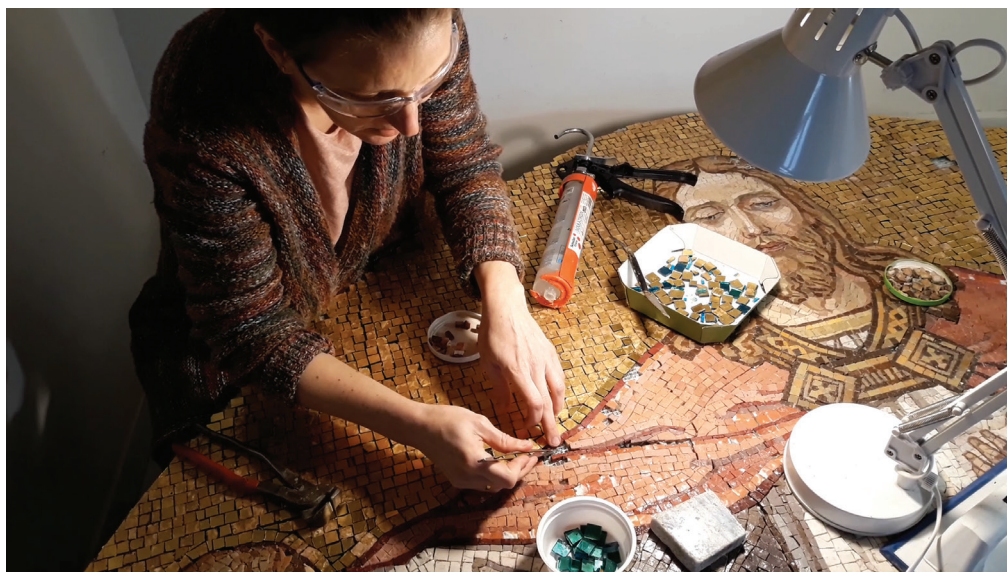
14. kép. Az összeillesztett mozaikszakaszok kiegészítése

A mozaikszakaszok felragasztását a hiányzó részletek kiegészítése, a varrás követte (14. kép). Ehhez a megtisztított eredeti szemek mellett új színes és arany mozaikanyag felhasználására is sor került.<sup>30</sup> A sérült, szétfagyott eredeti szemek cseréje, és a hiányzó pótlása kizárólag az indokolt részleteknél, de mégis jelentős méretű felületen volt szükséges.

Lipirea fragmentelor de mozaic a fost urmată de completarea detaliilor lipsă, și îmbinarea acestora (*foto 14*). În acest scop, în afară de utilizarea teserelor originale curățate, s-au folosit și tesere noi colorate și aurite.<sup>30</sup> Înlocuirea teserelor originale deteriorate, distruse de îngheț, și completarea celor lipsă s-a efectuat doar acolo unde era justificat, dar totuși pe o suprafață de dimensiuni semnificative.

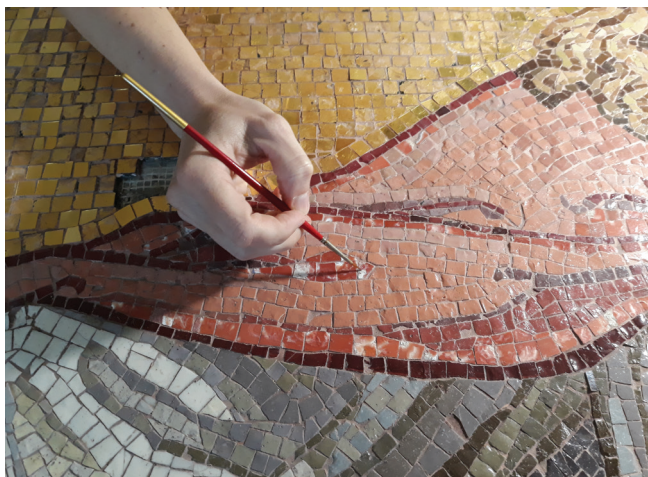
15. kép. A sérült és kiegészített mozaikszemek esztétikai helyreállítása

A fugázást<sup>31</sup> is az eddigi szempontokhoz igazodva terveztük, ügyelve arra, hogy a fugák látványukban az eredeti megjelenést adják vissza. A szilikonos előoldali átragasztás maradványa a fugázás után oldószeres pakolás<sup>32</sup> segítségével volt eltávolítható. A már említett vörös mázas sérült mozaikszemek formai kiegészítései kétkomponensű epoxi kitt<sup>33</sup> használatával készültek. Ezeken a részleteken üvegek restaurálásához kifejlesztett alacsony viszkozitású, víztiszta epoxigyanta<sup>34</sup> kötőanyag és porpigmentek alkalmazásával készült beilleszkedő retus (15. kép).

Rostuirea<sup>31</sup> a fost planificată în conformitate cu considerațiile anterioare, având grijă ca aspectul rosturilor să redea înfățișarea originală. După rostuire, reziduurile de la consolidarea cu silicon de pe partea din față au fost îndepărtate cu ajutorul unor comprese cu solvent.<sup>32</sup> Completările formeii teserelor cu glazură roșie deteriorate, menționate anterior, au fost realizate utilizând un chit epoxidic bicomponent.<sup>33</sup> Pentru restaurarea acestor detalii s-a utilizat o rășină epoxidică cu vâscozitate scăzută, transparentă, special dezvoltată pentru restaurarea sticlei<sup>34</sup>, împreună cu pigmenți sub formă de pulbere pentru obținerea unui retuș adecvat (*foto 15*).

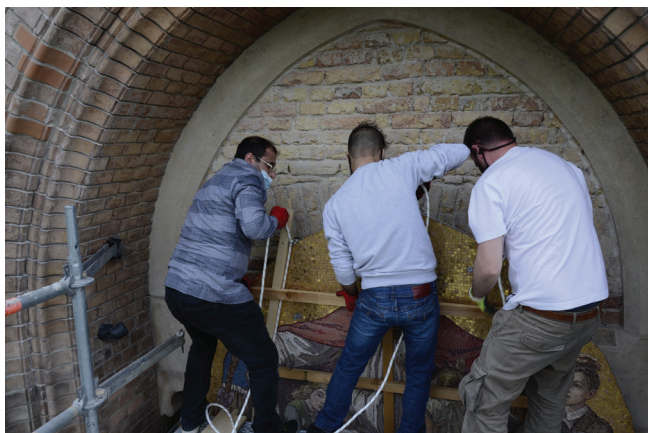
16. kép. A könnyűszerkezetes hordozóra rögzített restaurált mozaik installálása

A panelra rögzített mozaikot fa lécekből készült kalodával együtt szállítottuk a helyszínre, majd a tartószerkezethez erősített kötelek segítségével húztuk fel az állványzatra közvetlenül a bejárat előtt (16. kép).

Az 50 kg súlyú mozaik hiányzó részeinél hat ponton furatokat készítettünk a panelon keresztül. A rögzítés csavarozással történt, a panel oldalaira pedig üvegszövet szalag került, ami nemcsak védi a mozaik oldalát, de megakadályozza a rovarok betelepődését a panel vízszintesen futó üregek kamráiba. A panel teljes, 2,7 cm vastagságán túlnyúló szakasza pedig a hátoldal és a falazat közötti réseket védi. Mindezt úgy, hogy nem gátolja a szabad légáramlást és páramozgást, a mozaik felszínének síkja pedig megegyezik az eredeti helyzettel.

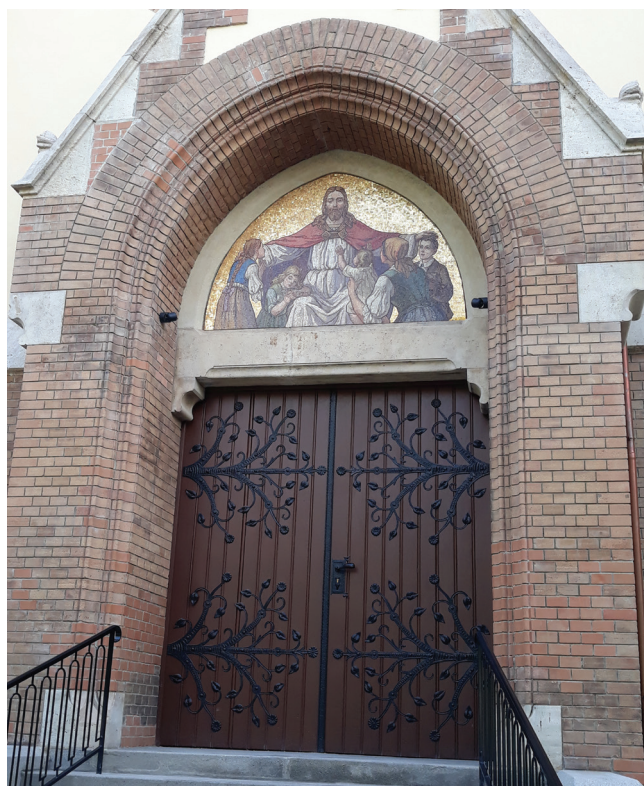
17. kép. A homlokzatfelújítást követően újra a helyére került a mozaik a portikusban

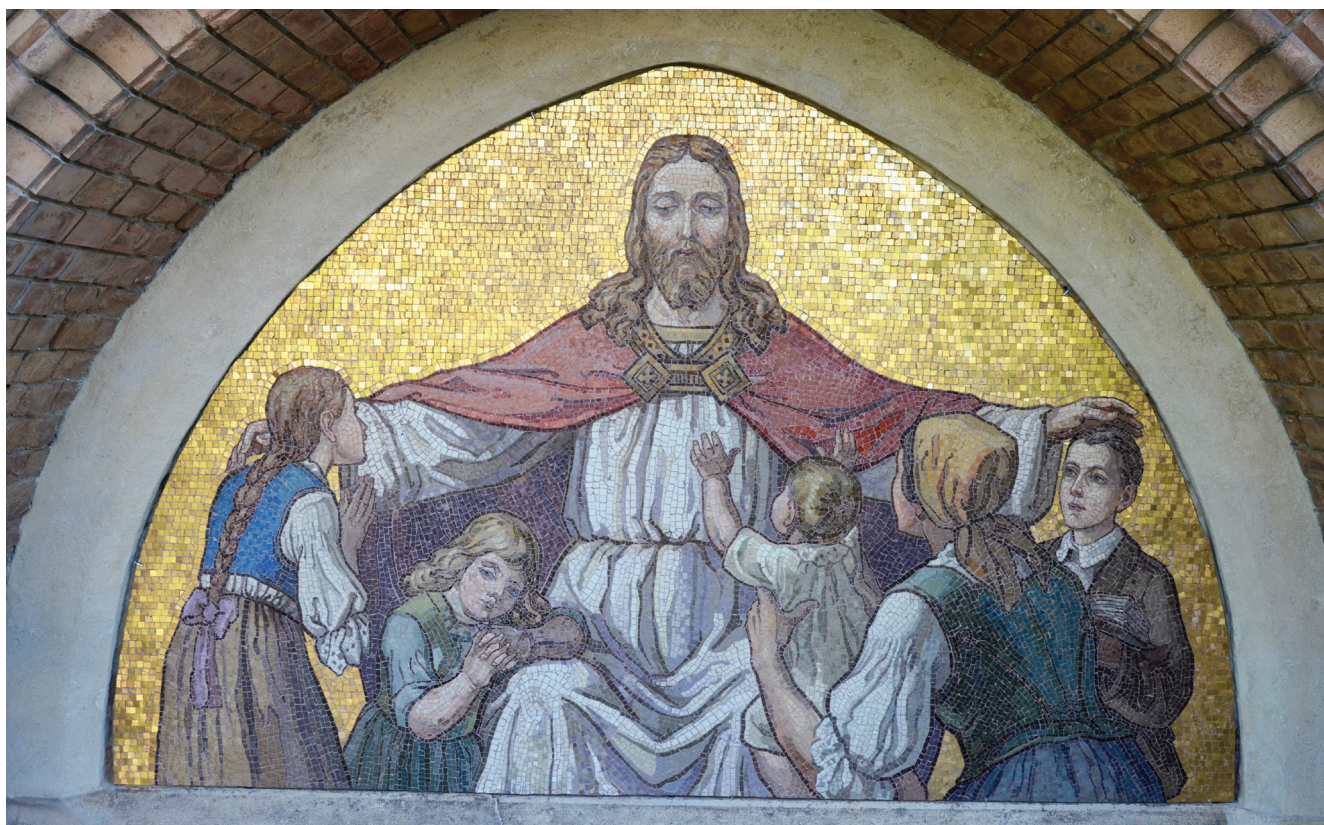
18. kép. A restaurált mozaik eredeti helyére történt visszarögzítés után
