# A szegedi Fogadalmi templom egyes mozaikjainak kutatása, restaurálása; technikai jellegzetességeik, károsodásaik vizsgálata

Kürtösi Brigitta Mária

### A Szentháromság mozaik kutatása és egyes vizsgálatai

### A portikusz mozaik állapotáról, károsodásairól és a restaurálásról

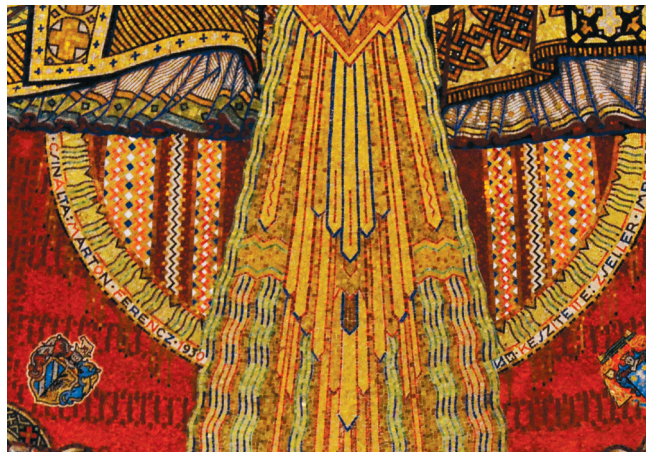
5. kép. Márton Ferenc és Zsellér Imre munkáját dicsőítő felirat a dóm Szentháromság mozaikján.

alatt, a díszes, vörös szőnyeg szegélyén szimmetrikusan elhelyezve központi helyen szerepel (5. kép).

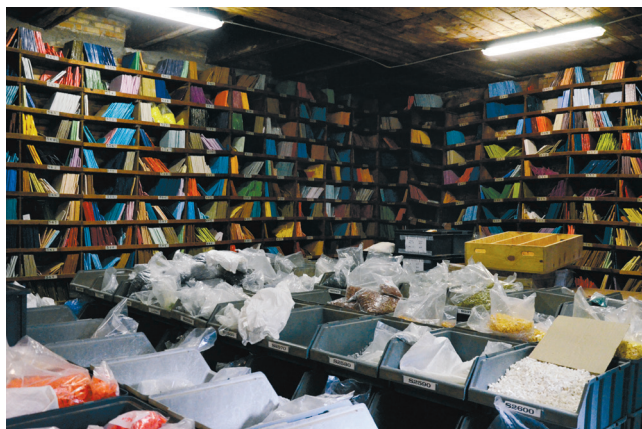
6. kép. A velencei Orsoni mozaiküveg gyártó manufaktúra „színkönyvtára”.

A mozaiküveg készítése során a fémoxidokkal, fém sókkal színezett üvegpasztát a kemencéből kivéve kiöntik. *Smalti*-ről akkor beszélünk, ha az alapanyagot kb. 1 cm vastagságúra öntik, a kihülés és megszilárdulás után pedig olyan módon szabják fel, hogy a hasított felületek alkotják majd a kép felületét. Ha a vékonyabbra (általában 4-6 mm) öntött üvegpasztát úgy alakítják, hogy az öntött felület alkossa a mozaikot, akkor lepénynek (*piastra*) nevezzük. A smaltit és a piastra-ból kialakított tesserákat legtöbbször keverve használták a művészek, ahogy a szegedi példák esetében is.

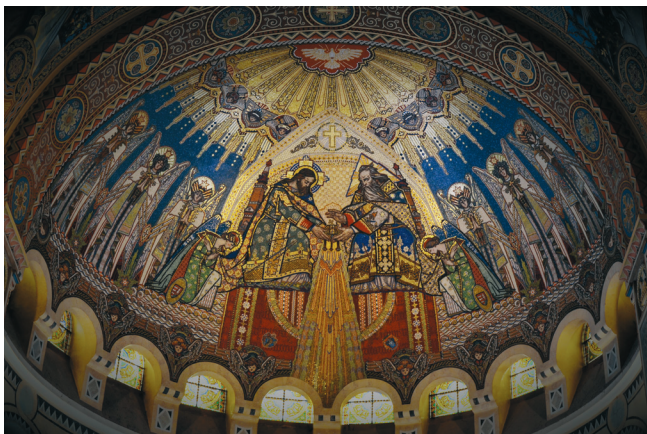
7. kép. A félkupolát borító Szentháromság mozaik.

A szegedi Fogadalmi templom belső terének nagyszabású díszítőeleme a Márton Ferenc által tervezett Szentháromság mozaik, mely a 85 m<sup>2</sup> felületű félkupolát borítja. Az alkotást Zsellér Imre és műhelye készítette el 1930-ban (7. kép). A kor szokásaihoz híven a terv megfestett, 1:20 arányú makett formájában valósult meg először, mely ma a Magyar Építészeti Múzeum gyűjteményét gazdagítja.<sup>8</sup>

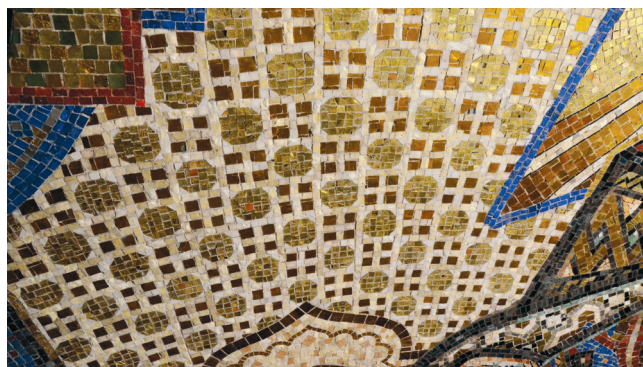
10. kép. Az instabil fehér smalti az apszis mozaik sok részleten arany szemek környezetében van jelen.

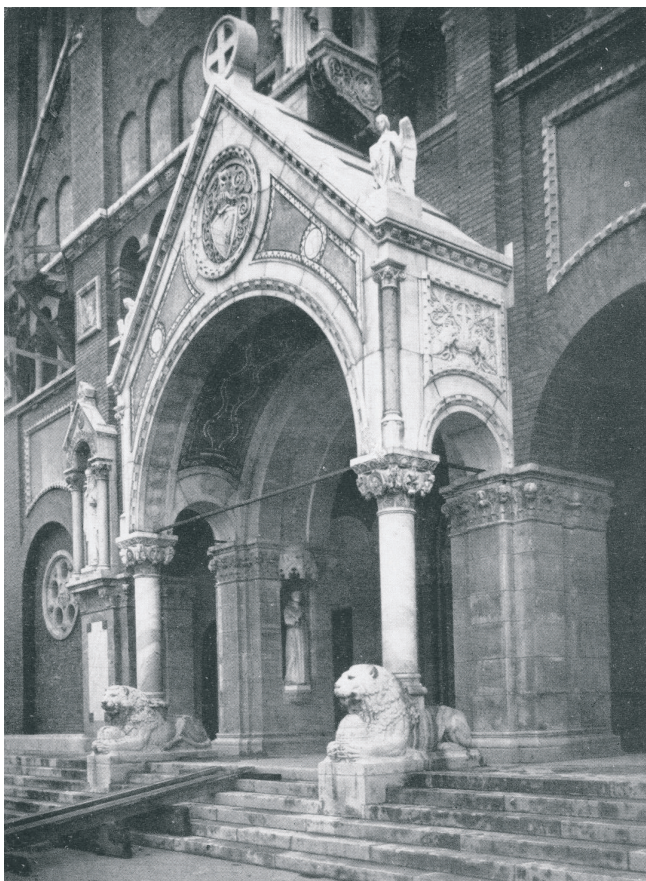
14. kép. A portikusz archív felvételen Foerk Ernő hagyatékából. <http://vpublic.omikk.bme.hu/epmuu/index.php?page=cut&id=13243> (2015.12. 08.)

A szegedi dóm főkapujához Foerk timpanonos portikuszt tervezett, melyet fekvő oroszlános talpazatú oszlopok tartanak (14. kép). A kapuépítmény ruskikai és carrarai márványból készült. A heveder mozaikjának állapotán jól látható volt, hogy a probléma nem újkeletű; az alaposabb szemrevételezéskor többszöri beavatkozás nyomai is felfedezhetők voltak. A képmező két alsó szakaszán nagyméretű hiányok, pergések, elválások látszottak (15. kép). Egy korábbi állagmegóvó restauratori beavatkozás során az akkori hiányok széleit megerősítették, ami szerencsére nagymértékben hozzájárult a folyamat lelassításához. Ennek ellenére azonban újabb hiányok keletkeztek, a pusztulás frontja pedig látványosan felfelé haladt. Megállapítható volt, hogy a károsodást kiváltó okok változatlanul fennálltak. A kapuzat építőköveinek elmozdulása, a köztük lévő rések, fugák szabaddá válása utat engedett a csapadéknak, így a ciklikus fagykárak is nyomot hagytak. Az állandó nedvesség az egyes építőanyagok vízdoldható sóit aktiválja, így a ciklikus sómozgás folyamatosan kifejtheti romboló hatását. Az alapvakolatok sóterheltsége a hiányoknál egyértelműen látható volt, néhol a szemek közötti fugák is fehérek voltak a kikristályosodott sóktól. A nedvességmérések, valamint a sókárak felmérése

a munka kezdetétől jelezte a kapuépítmény szerkezetében zajló folyamatokat, melyeket 2015 áprilisától november végéig követtünk nyomon.

A munka során kártérképeken bemutatva jeleztük, hogy a mozaik, és a keretező köelemek pusztulását is a kapuépítmény beázása idézi elő. Határozott összefüggés látszott a köelemek fugahálózatán lejutó nedvesség, és a romlás frontjai között (16. kép). A mért nedvesség értékek, a felületen, a fugákban és az elvált mozaikburkolat alatt kikristályosodott sók (17. kép) látványosan szemléltették a mozaik pusztulásának okát. A portikusz szerkezeti problémáinak megoldásáig, a beázás megszüntetéseig a tervezett helyszíni munkamenet megvalósítása korlátozott volt. A mozaik sok helyen már nem volt képes kielégítően kötődni a károsodott beágyazó vakolathoz, ezért ezeket a részleteket némely esetben szükséges volt levédeni, illetve leválasztani (18. kép). Eltávolítottuk a sóterhelt beágyazó vakolatot a hiányok helyén, illetve korábbi, cementbe rakott kisebb rekonstruált részleteket is, mivel a cement – nagy léptékben eltérő fizikai tulajdonságai révén – a környezetében lévő eredeti anyagok romlását, pusztulását idézte elő, illetve fokozta tovább. A kikristályosodott sók mellett, egyes leválasztott részletek alatt moszatok nyoma volt megfigyelhető (19. kép), mely jelenség kétségtelenül a fennálló nedves környezet velejárója.

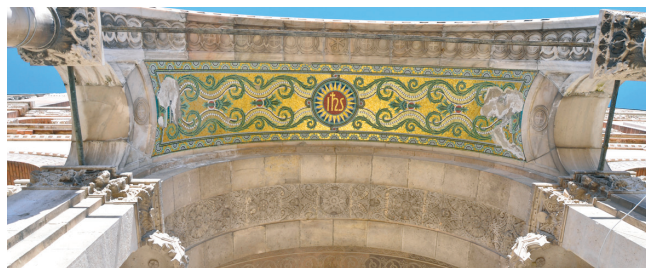
15. kép. A portikusz mozaik sérült, hiányos alsó szakaszai egyértelműen utaltak a beázási problémára. 2015. márciusi állapot.

- Foto 15.* Porțiunile inferioare lacunare ale mozaicului din portic sugerează în mod cert problemele de infiltrație. Starea de conservare din martie 2015.

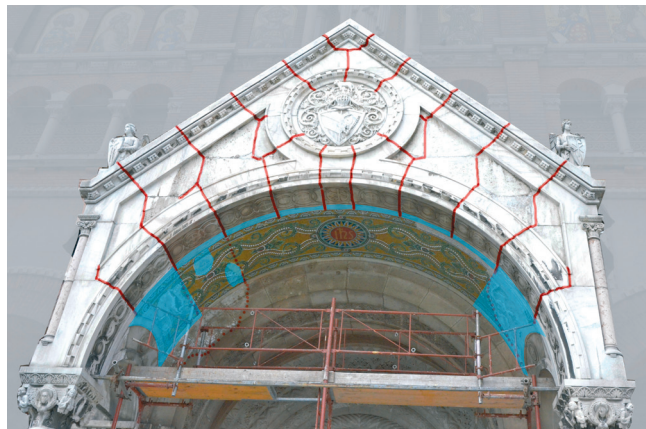
Szeged, dóm főkapu bevezető mozaik, a károsodások és a portikusz köelemek által lejutó nedvesség lehetséges útjainak összefüggései  
2015. június 21.  
● köelemek fugái  
● a mozaikot érintő hiányok, elváltak frontjai és túlteltett köszegély

16. kép. Kártérkép a dóm portikusz mozaikjának állapotáról és a romlást kiváltó okok összefüggéseiről.

- Foto 16.* Releveul degradărilor privind relațiile dintre starea de conservare a mozaicului și factorii de degradare.
- Foto 17.* Sărurile cristalizate provoacă alterarea mozaicului. Se întrerupe adeziunea dintre tencuiala de înglobare și cuburi de mozaic.

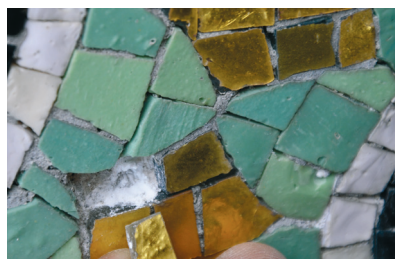
17. kép. A kikristályosodott sók a mozaik romlását idézik elő. Megszűnik a mozaikszemek és a beágyazó vakolat közötti kötődés.

Pe parcursul intervenției am semnalat prin relevee, hărți de degradare faptul că distrugerea mozaicului și a elementelor de piatră este provocată de infiltrații de apă. S-a observat o relație indiscutabilă între umiditatea scursă prin rețeaua de rosturi a elementelor de piatră și fronturile degradării (*foto 16*). Valorile de umiditate măsurate, precum și sărurile cristalizate în rosturi și sub mozaicul desprins (*foto 17*) au ilustrat în mod spectaculos motivul degradării operei.

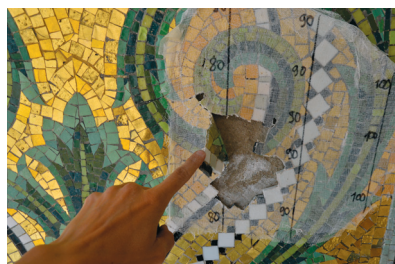
18. kép. A sók okozta károsodás nyomán kötést veszített mozaikrészlet levédése után, visszarögzítése előtt.

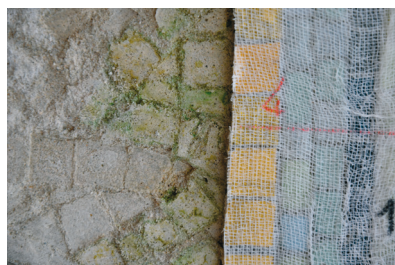
19. kép. A leválasztott mozaikrészlet alatt a nedves környezetben a moszatok is megtelepedtek.

întrucât cimentul – datorită proprietăților fizice foarte diferite – a provocat și a avansat degradarea materialelor originale din jur. Alături de sărurile cristalizate, sub unele fragmente desprinse s-au observat urme de alge (*foto 19*).

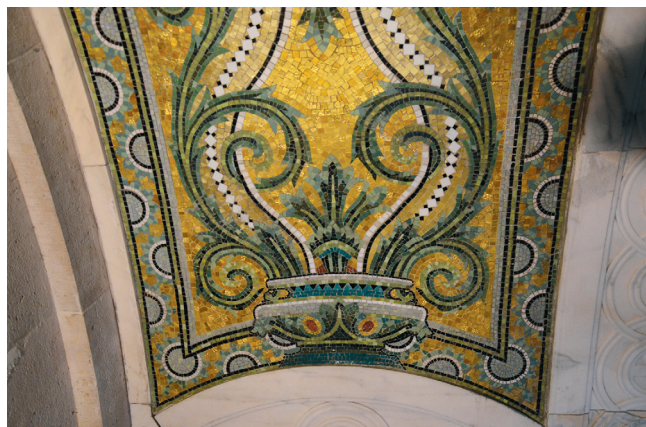
27. kép. A restaurált felület részlete 2015. december elején.

arányú keverékét használtuk. Az elkészült felület tisztítása után a fugák retusálására került sor, mely az eredeti felületek sajátosságait követve főképp az arany háttér egységét szolgálta (27-28. kép).

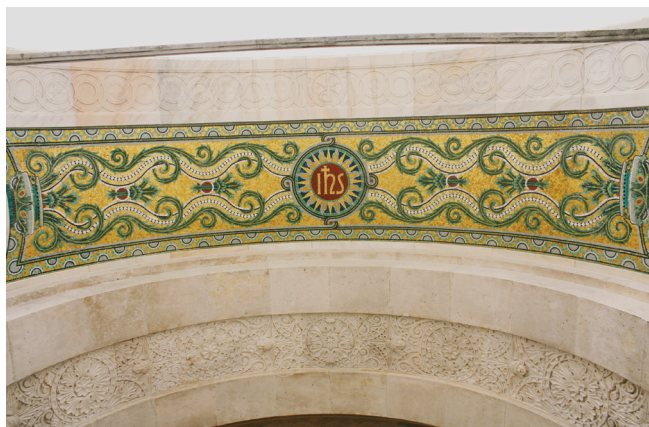
28. kép. A dóm portikusz mozaikjának összképe a kiegészítésekkel 2016. márciusában. Kisapáti Ivett felvétele.
