# Eredeti (és) másolat Római mozaikpadló másolat készítése és eredetijének vizsgálatai Villa Romana Baláca

Kürtösi Brigitta Mária

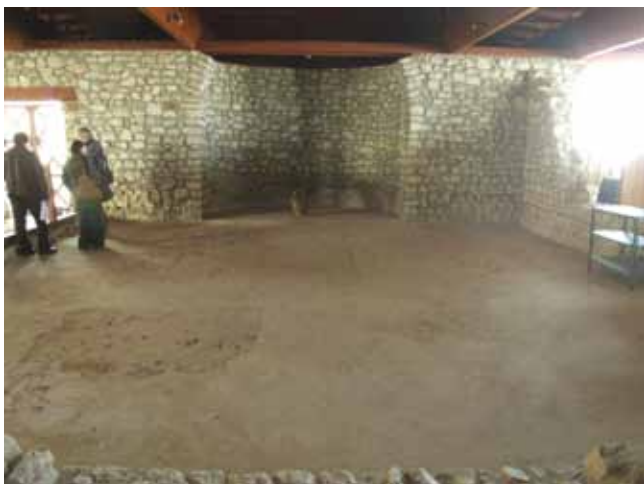
2. kép. A 20-as helyiség az opus tessellatum nélkül (2011).

A mozaikot felszabva, 46 vasalt beton tálcába ágyazták, majd e merev hordozók megtartásával építették be a Magyar Nemzeti Múzeum előcsarnokába, majd a *lapidarium*ba. A későbbi restaurálások során az egyéb hiányzó részleteket nemcsak mozaikkövekkel pótolták, hanem a kor módszerei szerint cementes vakolások és festett kiegészítések is készültek. A balácai I. számú épület fölé Hajnóczi Gyula tervei alapján emeltek védőtetőt 1984-ben. Ezután a három másik kiemelt mozaikpadlót visszaszállították Balácára és beépítették<sup>7</sup> a feltárási helyükre,<sup>8</sup> a negyedik mozaikpadló helye azonban üresen maradt (2. kép).

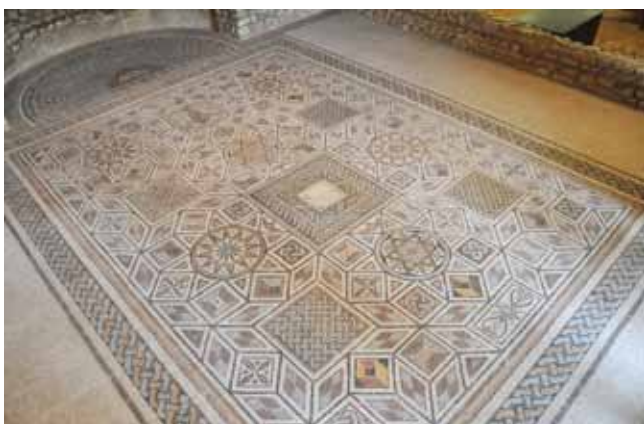
3. kép. Az elkészült mozaikpadló másolat a 20-as helyiségben (2012).

Az elkészült másolat 2012 júniusa óta a villagazdaság főépületének 20. számú termében található (3. kép). Helyszíne megegyezik az eredeti mozaik feltárási helyével; a római épület eredeti tere ad otthont az újonnan elkészített mozaikmásolatnak. Tarnay László esszéjének alábbi sorai remekül visszaadják a művek történetiségbe való behelyezésének, illetve kiszakításának problematikáját: „A múlt és a jelen párbeszéde a hely azonosságában gyökerezik. A kultikus érték a hely azonossága az idő folytonosságában, míg a kiállítási érték az idő azonossága a tér kontinuitásában.”<sup>9</sup>

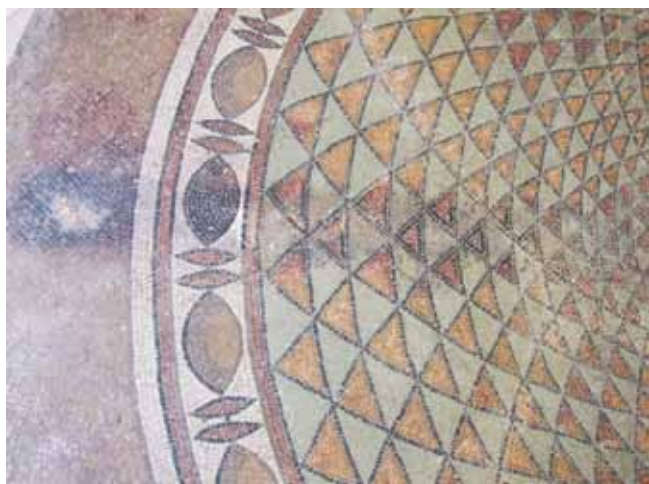
4. kép. Égésnyomok az eredeti mozaikon.

A sárga és vörös kövek színe bizonyos részleteken motívumtól függetlenül elváltozott. A sárgák vörössé, a vörösek bordóvá, feketévé alakultak<sup>10</sup> (4–6. kép). Ez a jelenség megfigyelhető volt az aquincumi Helytartói Palota 45. helyiségének mozaikpadlóján is, de számos példát sorolhatnánk a jelenségre. Az elszíneződést égés okozhatta; a nagy hőhatás ugyanis a legtöbb kőzet-típusnál makroszkopikus változásokat idéz elő. Az ásványos összetétel és a szövetszerkezet nagyban befolyásolja a változás mértékét. A tűz és bármilyen eredetű hőhatás a tömött szerkezetű kőzetekben okoz nagyobb mértékű szerkezeti gyengülést.<sup>11</sup>

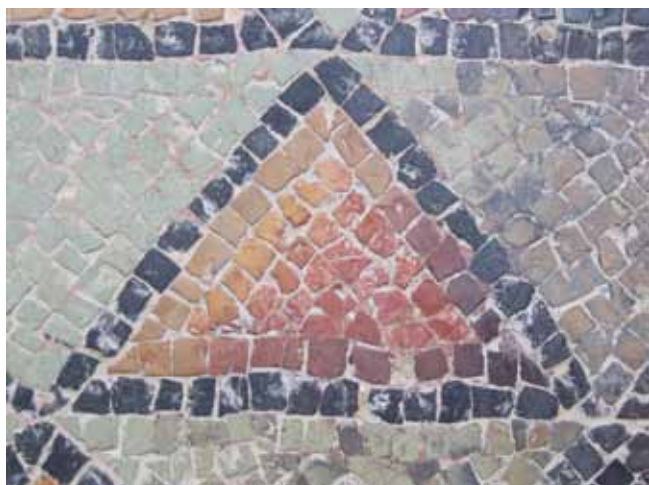
5. kép. A nagy hőhatás okozta színváltozás jól látható az apszis mozaik részletén.

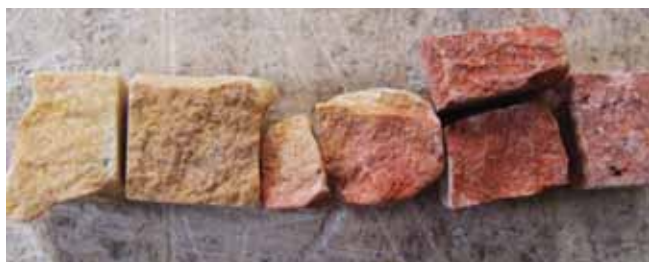
6. kép. A vörösödés jelenségének modellezése újonnan tört köveken.

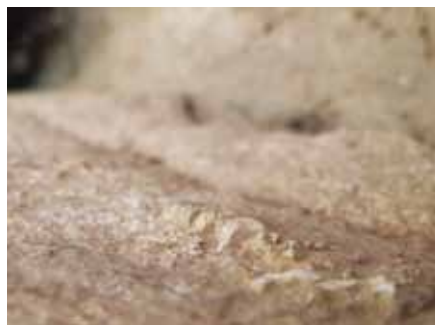
7. kép.  
A fehér beágyazóhabarcs (supranucleus) maradványa.

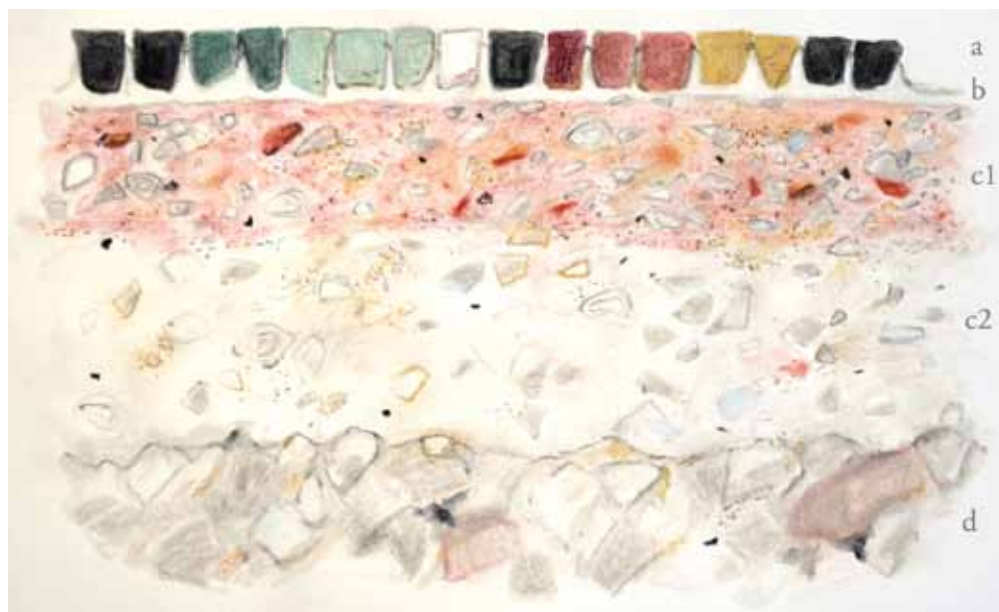
4. ábra.

A balácai tablinum padló-mozaikja alapvakolatának rétegszerkezete (Baláca I/20)  
a: tesserae, b: supranucleus,  
c1: nucleus felső rétege,  
c2: nucleus alsó rétege,  
d: rudus.  
(A szerző rekonstrukciós rajza)

Nemcsak a mozaikkövek, de az előkészítő vakolatok anyagvizsgálata is szerves része a mozaikokkal kapcsolatos kutatásoknak (4. ábra).

A *nucleus* két, egymáshoz jól kötő rétegből áll. Az alsó mészdúsabb réteg fehér színű. Keverési aránya a vizsgálatok alapján 1:1.<sup>18</sup> Látszólagos porozitása ~24,4%, sűrűsége: ~1,5 g/cm<sup>3</sup>.<sup>19</sup> A *nucleus* felső rétege rózsaszín árnyalatú; a színt a hozzáadott téglatörmelék és téglapor adja; ez utóbbit hidrauliként alkalmazták a római mesterek. A keverési arány 1:2. Látszólagos porozitása 20,9%, sűrűsége: 1,65 g/cm<sup>3</sup>. A vakolatban szabad szemmel is jól látható mészcsonók találhatók (11. kép), hasonlóképp, mint az aquincumi Helytartói Palota 8. számú terméből származó küszöbmozaik *nucleus* rétegében. Jelenlétük utal a habarcs előállításának módjára, a klasszikus száraz oltás egyik változatára, melynek során a nyersanyagokat (égetett meszet és a töltőanyagot váltakozva) szárazon kiterítik a felületen és vízzel nedvesítik. Ilyenkor legtöbbször nem zajlik le a teljes oltódás. Az alapanyagban apró csonók, oltatlan mészkoncentrátumok maradnak, melyek habarcskészítéskor megoltódnak, de szemcsézettőségük megmarad. Az említett mészcsonók kalcitból álló halmazokként jelennek meg, ún. tartalékok a vakolatban, melyek nedvesség hatására aktiválódnak. Kötőanyag nyerhető belőlük, ami vándorol a teljes vakolatmátrixban és képes „összeállítani” a rendszerben keletkezett mikrorepedéseket, tovább növelve ezáltal a vakolat szilárdságát.

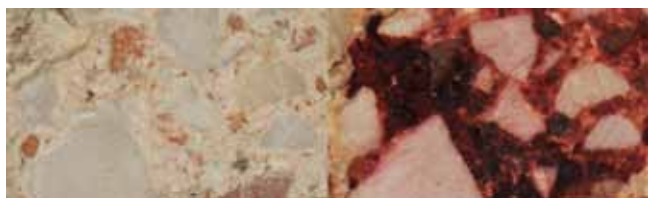
9. kép. A nucleus felső rétegéből származó minta Alizarin vörös S kezelés után. A vizsgálat alkalmas a kalcit és a dolomit elkülönítéséhez.

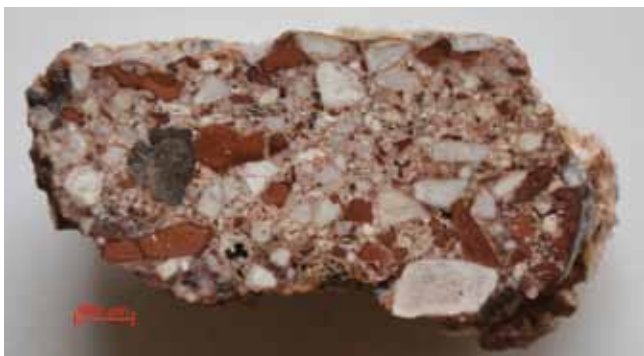
10. kép. A nucleus felső rétegének keresztmetszetén jól megfigyelhető a töltőanyagok (téglatörredék és dolomit szemcsék) morfológiája.

A vizsgálatok alapján a balácai *tablinum* alapozásához a meszes kötőanyagba egyrészt különböző szemcseméretű dolomitot és téglatörmelékét használtak töltőanyagként. Az alsó durvább előkészítő rétegben (*rudus*) a kövek mellett kerámia töredékek is jelen vannak. Metszetszínezés segítségével a *nucleus* felső rétegéből származó vakolatmintán is megállapítható a karbonátos komponensek mibenléte; a kalcitot erőteljesen megfesti a reagens (Alizarin vörös S), a dolomitot viszont csak egészen halványan. A módszer lényegében a karbonátok sósavban különböző mértékben történő oldódásán alapul (9. kép). A *nucleus* felső rétegében a változatos szemcseméretű dolomit szemcsék mellett nagy mennyiségben találhatók élénk vörös színű téglatöredékek is (10. kép), melyek jellegzetességei szintén készítéstechnikai adatokat rejtenek. A Balaton-felvidék egyéb agyagai mellett akár a Baláca környékén, a Balaton partján fellelhető vörös agyag is

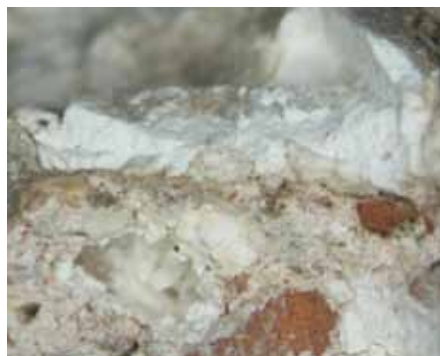
11. kép. A supranucleus és a nucleus felső rétege mészcsonóval, sztereo-mikroszkópos felvételen.

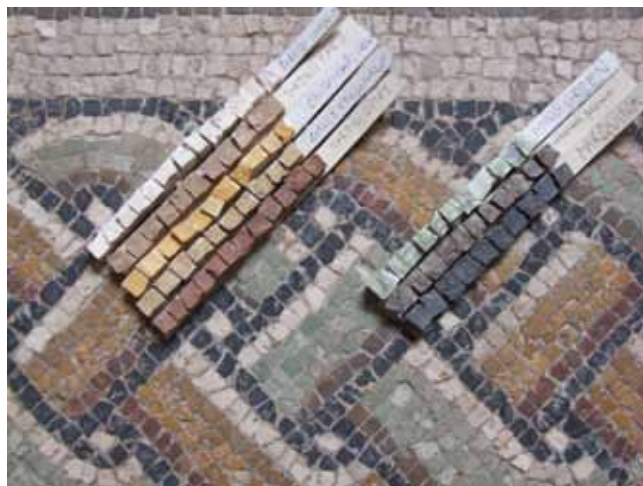
12. kép. A belső szőnyeget keretező bordűr a színmintákkal.

Az eredeti anyaghasználathoz hasonlóan nagyrészt tömött mészkövekkel dolgoztunk. Ezek egy része hazai származású, a Gerecséből való; a hagyományosan tartósi vörösként ismert és sokhelyütt használt mészkőfajta egy halvány és egy mély árnyalatú változatát használtuk. A többi színárnyalat megjelenítéséhez nagyrészt itáliai származású köveket dolgoztunk fel. Bizonyos színeket, így például a sárgát és a világoszöldet többféle árnyalatú kő keverékével készítettük. Az árnyalatok egymás színhatását kiegészítve élnek, így közelítve meg legjobban az eredeti megjelenését (12–13. kép). A másolat kirakásához

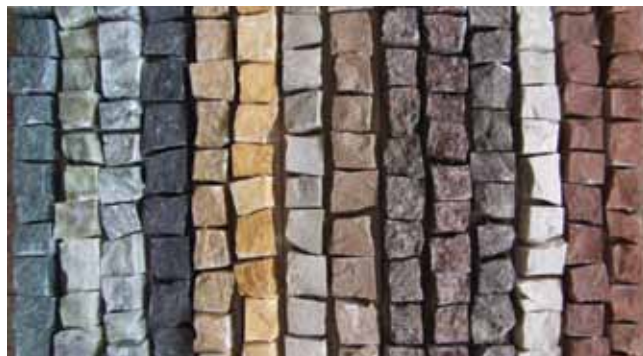
13. kép. A másolat készítéséhez felhasznált kövekből összeállított színminta sor.

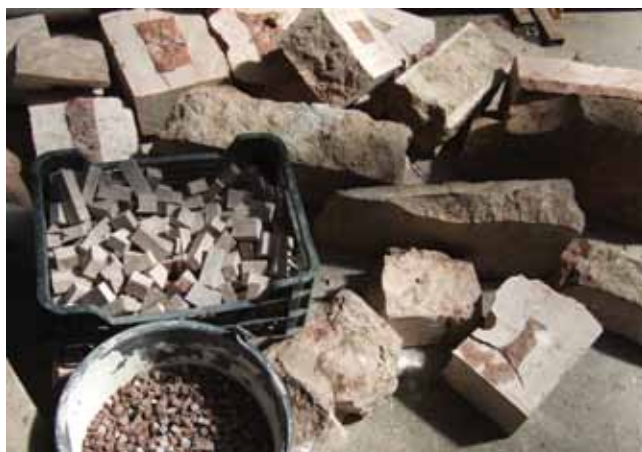
15. kép. A kőanyag feldolgozottságának fázisai.

a kőanyagot a megfelelő méretűre alakítottuk; gépi vágással hasábokat, majd a hagyományos módszerrel, acél éken kalapáccsal kb. 1 cm<sup>3</sup>-es (+/- 0, 5cm) kockákat törve (14–15. kép). A rakásnál úgy forgattuk a mozaikszemeket, hogy a kész felületen kizárólag tört oldaluk látszódjon. Eltérő méretű mozaikszemekből áll a háttér, a belső szőnyeg motívumai és a középponti elemek. Kívülről befelé haladva egyre kisebb méret jellemző.

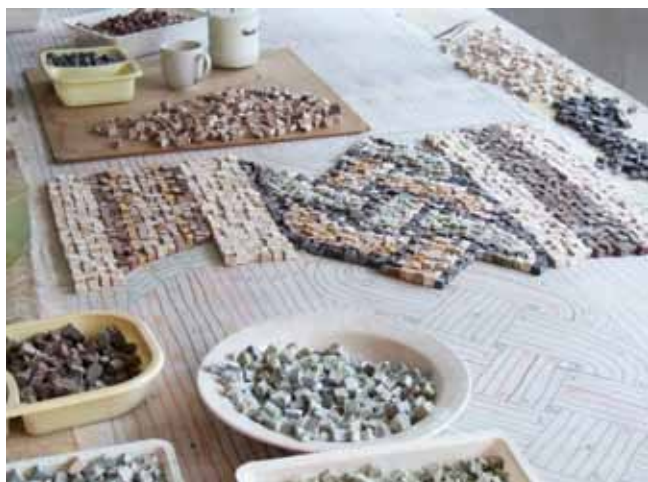
16. kép. A belső szőnyeget keretező 22 méter hosszú bordűr első kirakott szakasza a műteremben.

A föliát megfordítva, egy réteg gézzel leragasztva készítettük elő a rakáshoz, melyre a mozaikszemeket fejjel lefelé, indirektben raktuk, ragasztottuk (16–17. kép). Ehhez polivinil-acetát diszperzió és metil-cellulóz 1:3 arányú keverékét használtuk, ami erős tartást biztosít, de a helyezés után a felületről hideg vízzel könnyen eltávolítható. Így a kirakott elemek stabil és könnyű ideiglenes hordozóval kerültek a rendszerezett tároláshoz és a szállításhoz használt műanyag ládába. A motívumok kirakása négy fő 8 hónapnyi munkája volt.

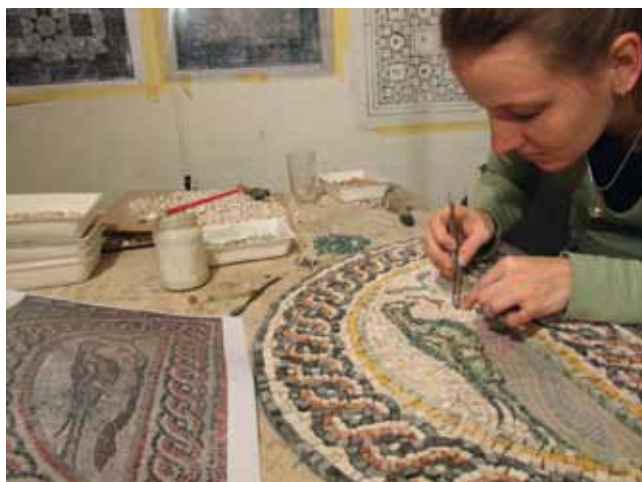
17. kép. Az apszis közepét díszítő madaras motívum másolatának „indirekt” rakása a műteremben.

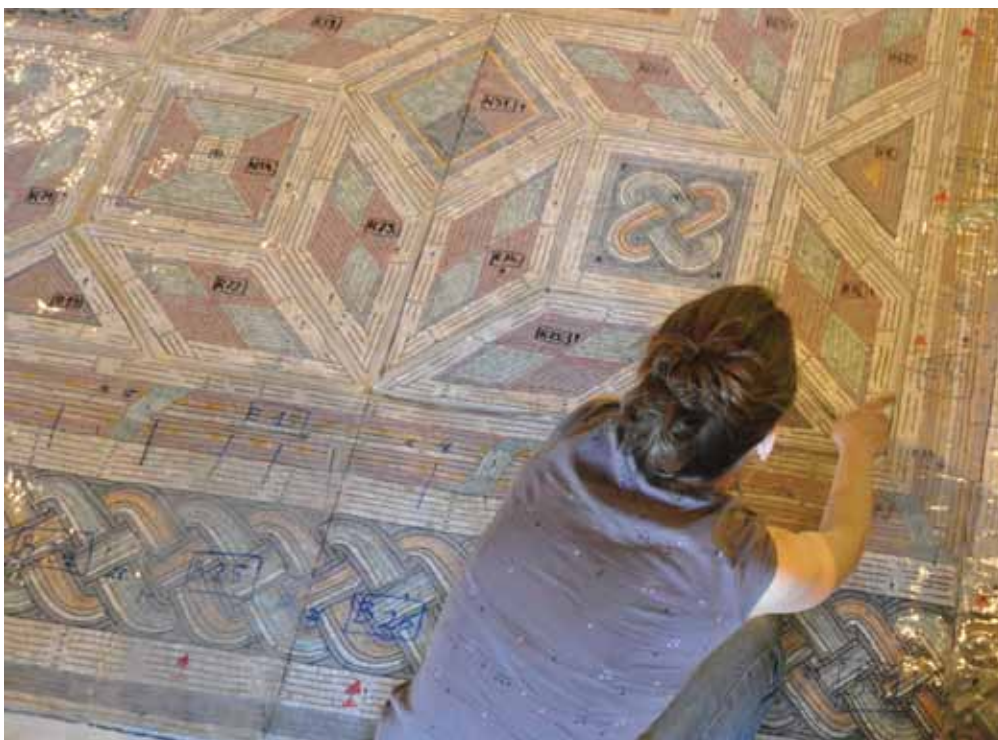
18. kép.  
A motívumok kirakása  
szárazon a balácai tablinum  
új aljzatára.

tengelyek felmérése után, a műteremben elkészített motívumokat szárazon kiraktuk a felületre, így is ellenőrizve az előkészítés pontosságát (18. kép). A motívumok szisztematikus visszaszedésekor az egyes elemeket szénnel körülrajzoltuk, betűjelüket és számukat felírtuk (19. kép). Eredeti méretűre nagyítottuk a helyezést segítő előrajzot. Jelöléseinket többször is meg kellett erősítenünk, mivel elhalványodtak, megkoptak, ahogy a felületen dolgoztunk. A segédvonalak rögzítését sok esetben bekarcolással, vagy festéssel oldották meg a római mesterek; így például a még nem teljesen szilárd *nucleus* felületére karcolták a mintakiosztást és a rakást segítő vonalaikat a már említett Francolise-i San Rocco villa *tablinum*ában is.

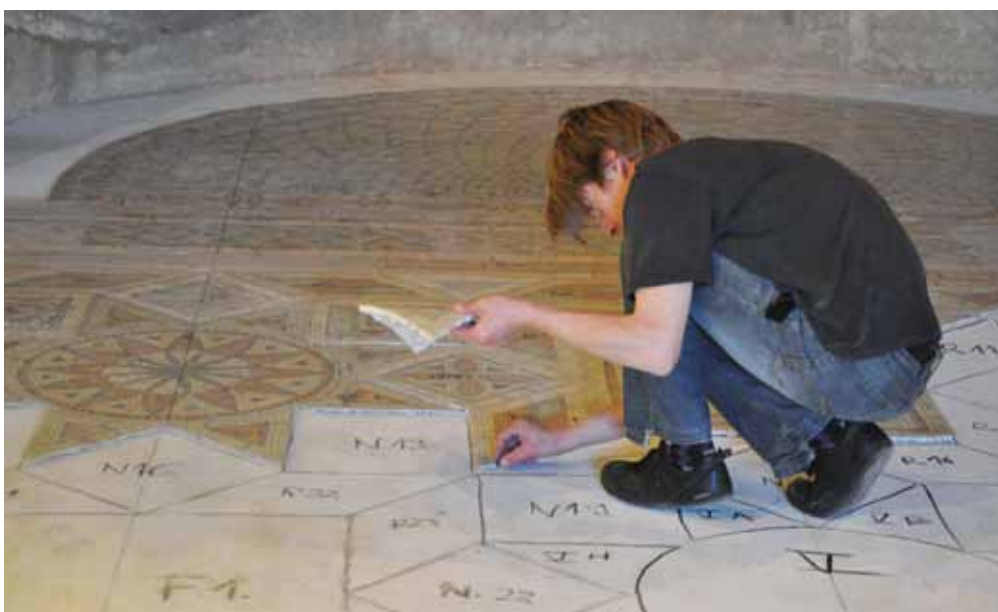
19. kép.  
Az egyes elemek helyének  
felrajzolása, és jelölése  
a grafikus térkép alapján.
